# **Génie Ecologique et Télégestion au service de la GEMAPI**

**Suppression d'ouvrage  
Renaturation**

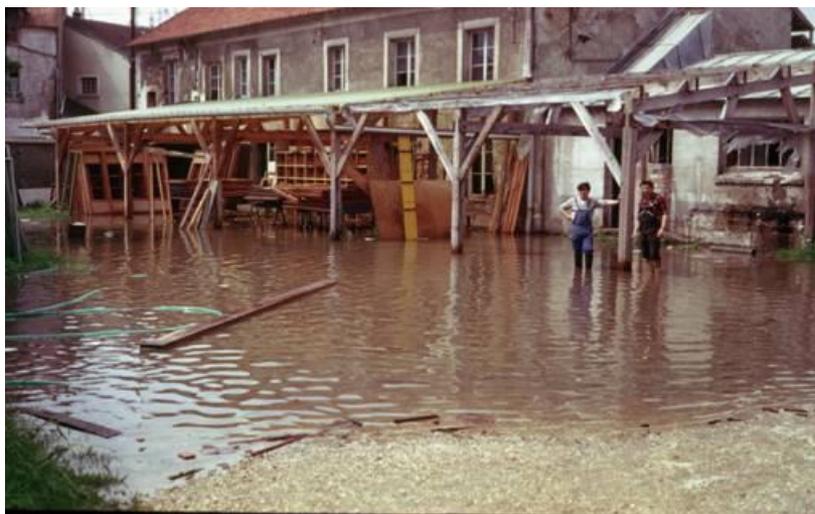
*Inondation de 1973*

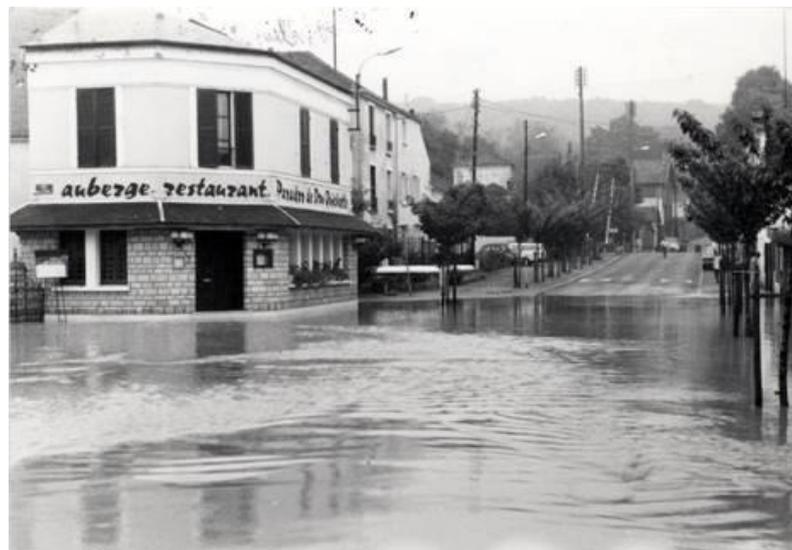
*Inondation de 1982*

*La pluie du 21 et 22 juillet 1982 :  
110 mm en 3 heures, période très intense de  
80 mm en 40 minutes*

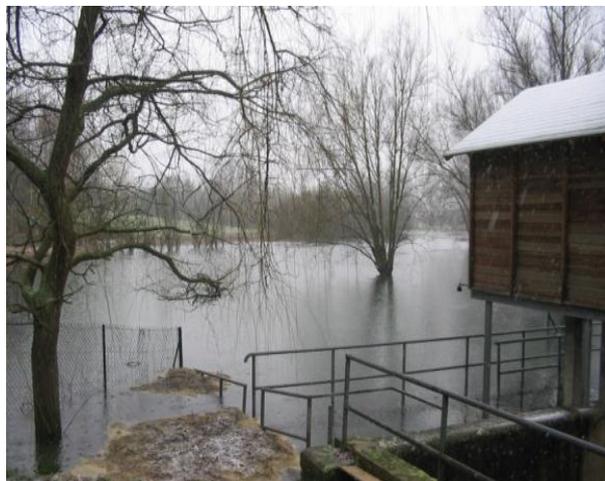
*Le Bassin des Bas-Prés*

En réaction à l'événement de 1982, le SIAVB décide de lancer un programme d'opérations visant à se prémunir au maximum des risques par la mise en place de : **BASSINS A PLAN D'EAU PERMANENT !**

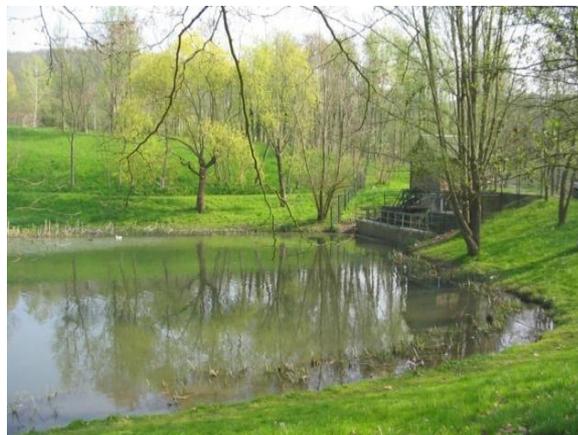
*Le Bassin des Damoiseaux*

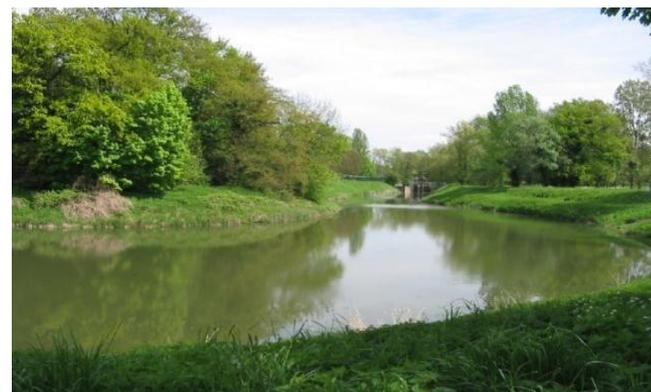
*Les Bassins de Vilgénis*

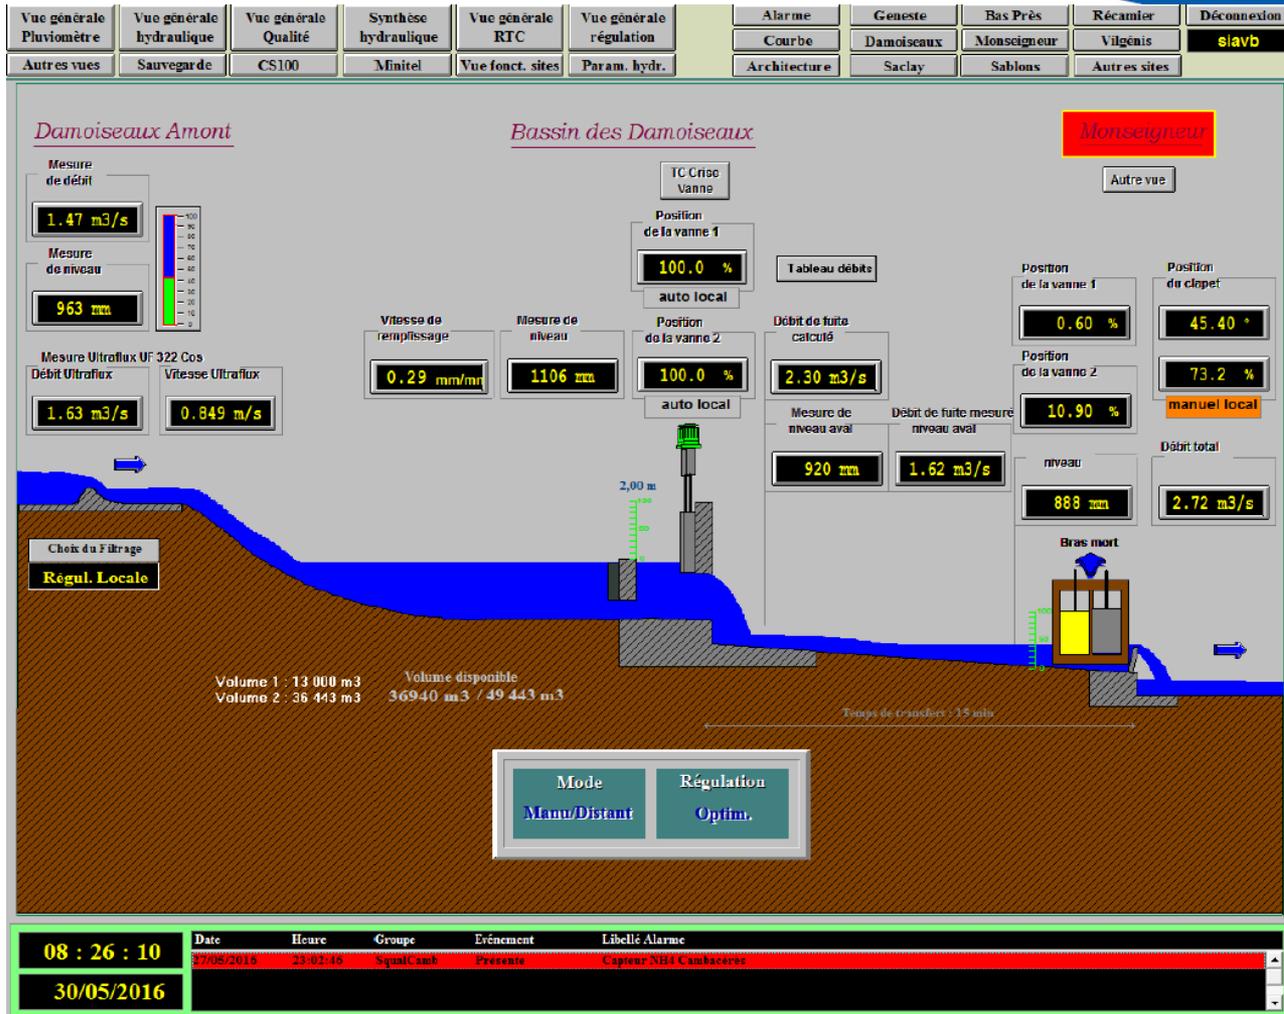
Vue du système de télégestion temps réel de la Bièvre : vue bassin

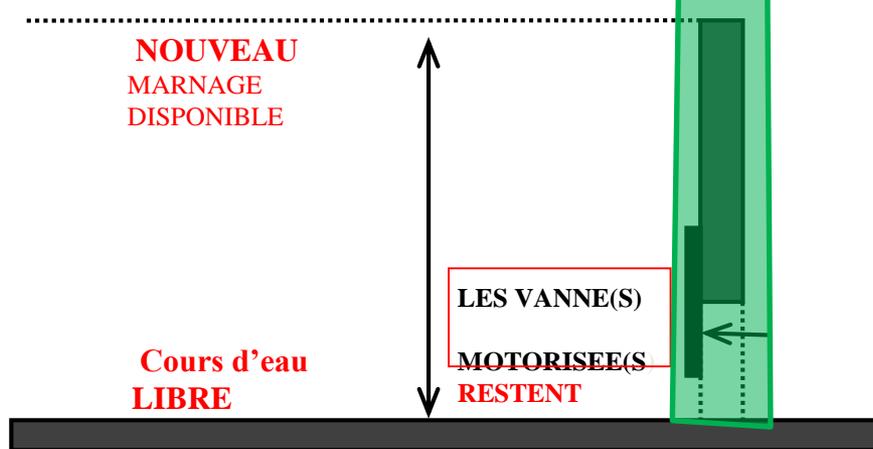
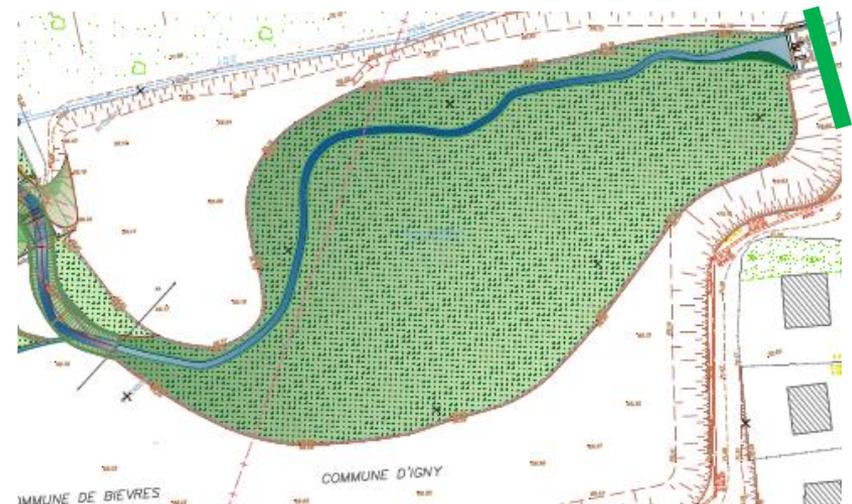
### bassin avec arasement d'ouvrage

- En cas de suppression d'ouvrage : seul le plan d'eau permanent est supprimé, les organes de régulation et de protection des crues sont maintenus, l'opération augmente d'1/3 supplémentaire (environ) les capacités globales du bassin et rétablit les continuités.

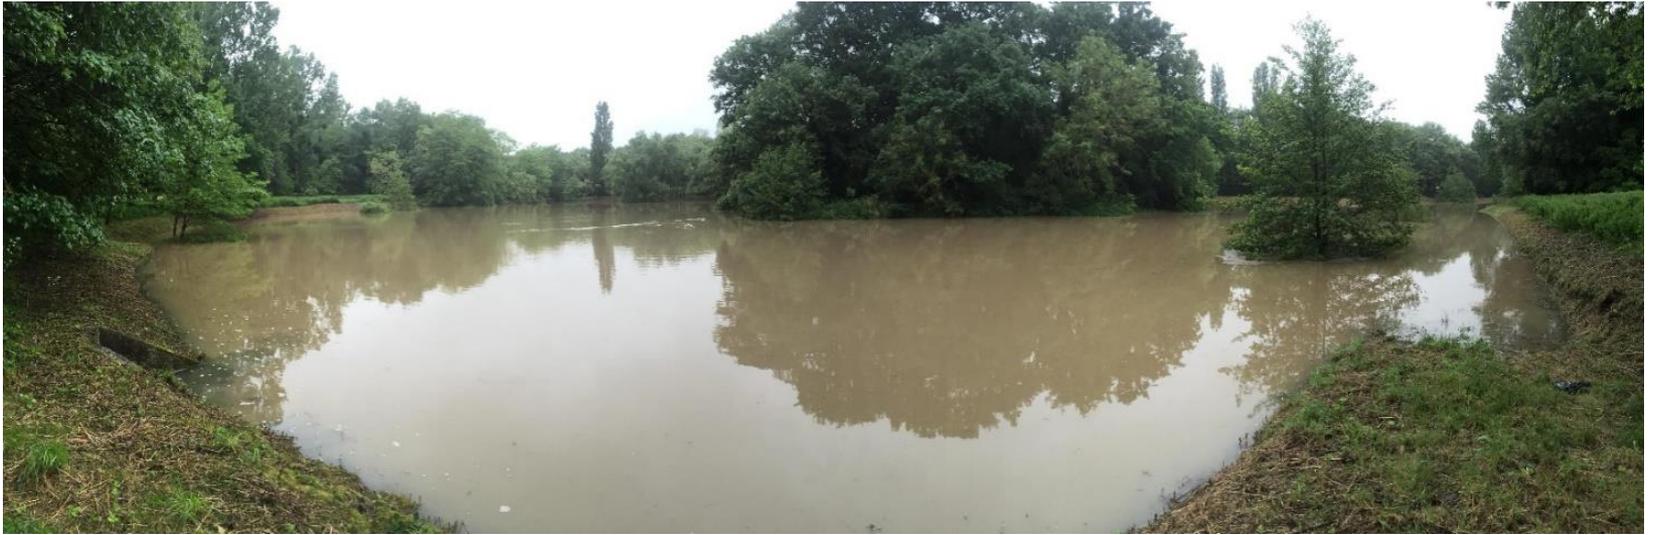
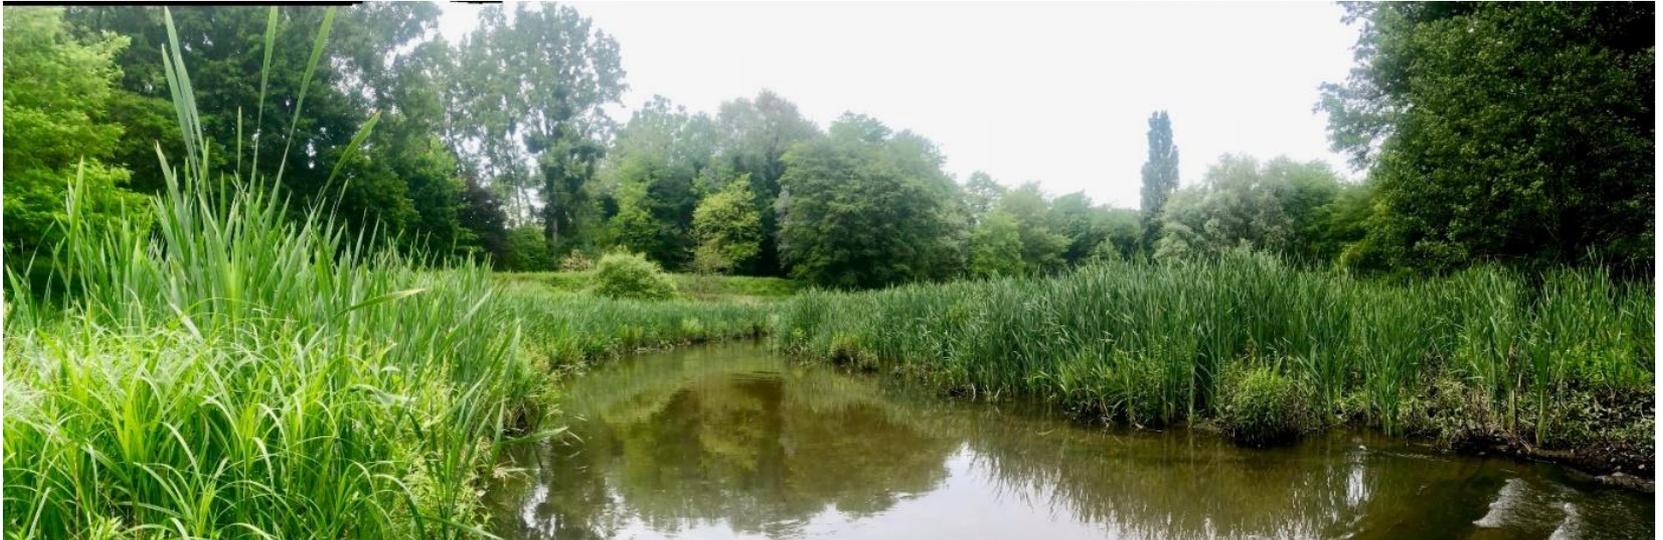
## Vilgénis AMONT : plein / en ZH

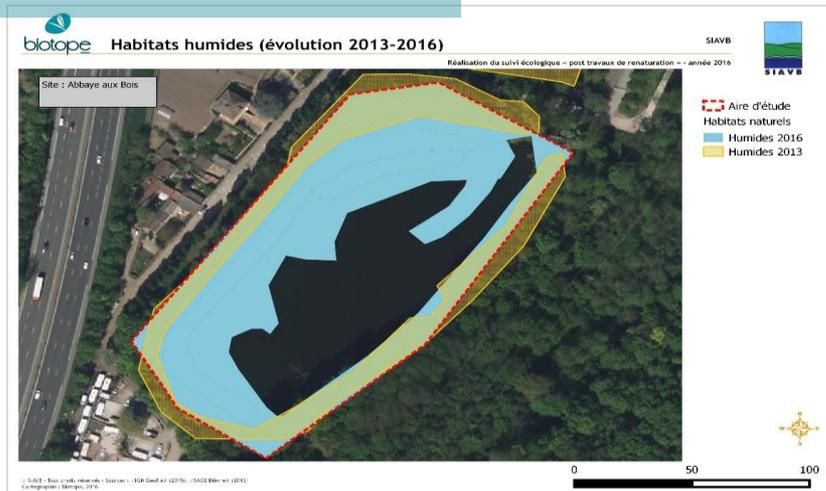
- 12 810,17 m<sup>2</sup> de zones humides selon les critères «habitats naturels» et «pédologie».
- Cette surface représente un **gain de 8700m<sup>2</sup>** de milieux humides par rapport aux inventaires de 2013 soit **312% d'augmentation de surfaces en zone humide**.

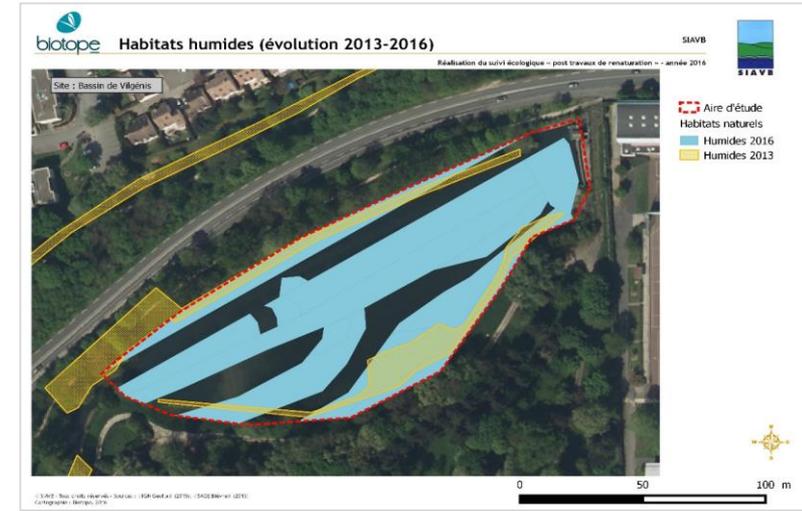
- 8551,52 m<sup>2</sup> de zones humides selon les critères «habitats naturels» et «pédologie».
- Cette surface représente un **gain de 7059m<sup>2</sup>** de milieux humides par rapport aux inventaires de 2013 soit **573% d'augmentation de surfaces en zone humide**.

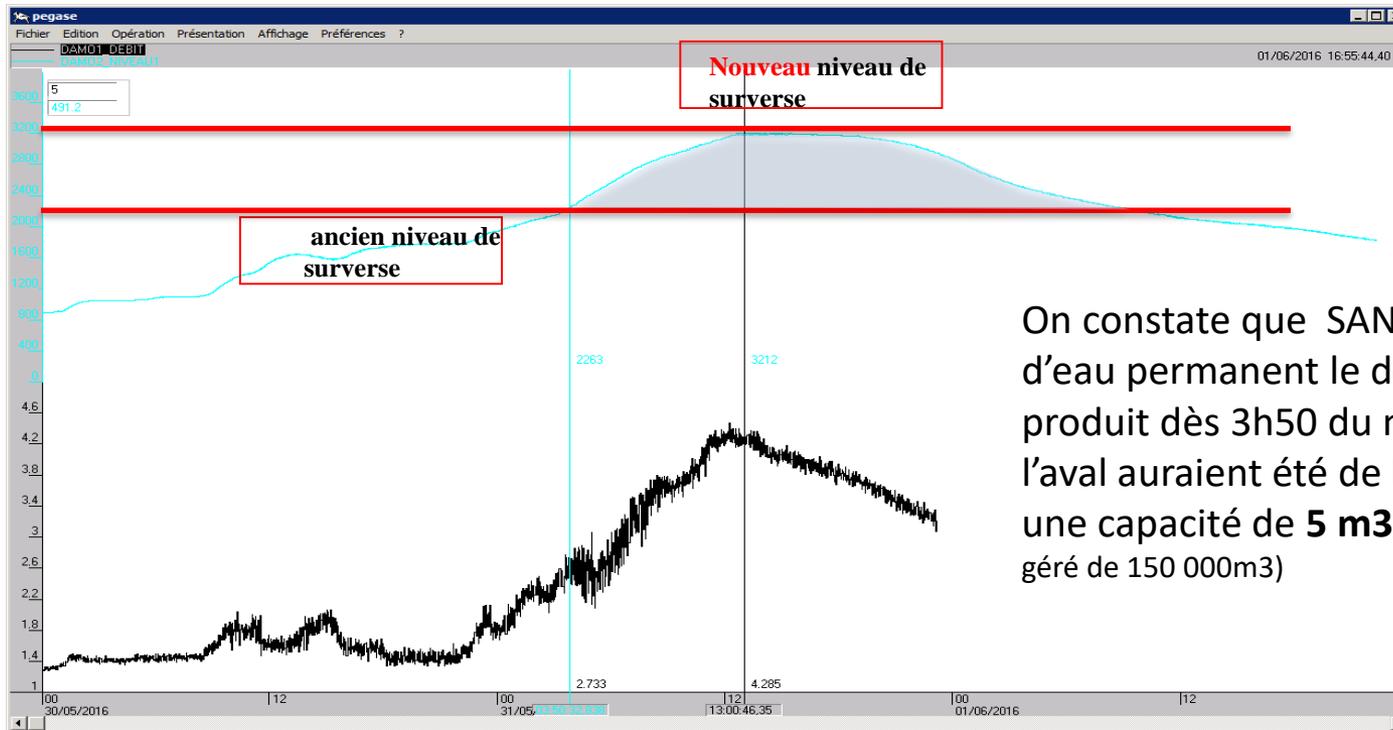
On constate que SANS la vidange du plan d'eau permanent le débordement se serait produit dès 3h50 du matin et les débits à l'aval auraient été de l'ordre de **10m<sup>3</sup>/S** pour une capacité de **5 m<sup>3</sup>/s**. (représente un volume non géré de 150 000m<sup>3</sup>)

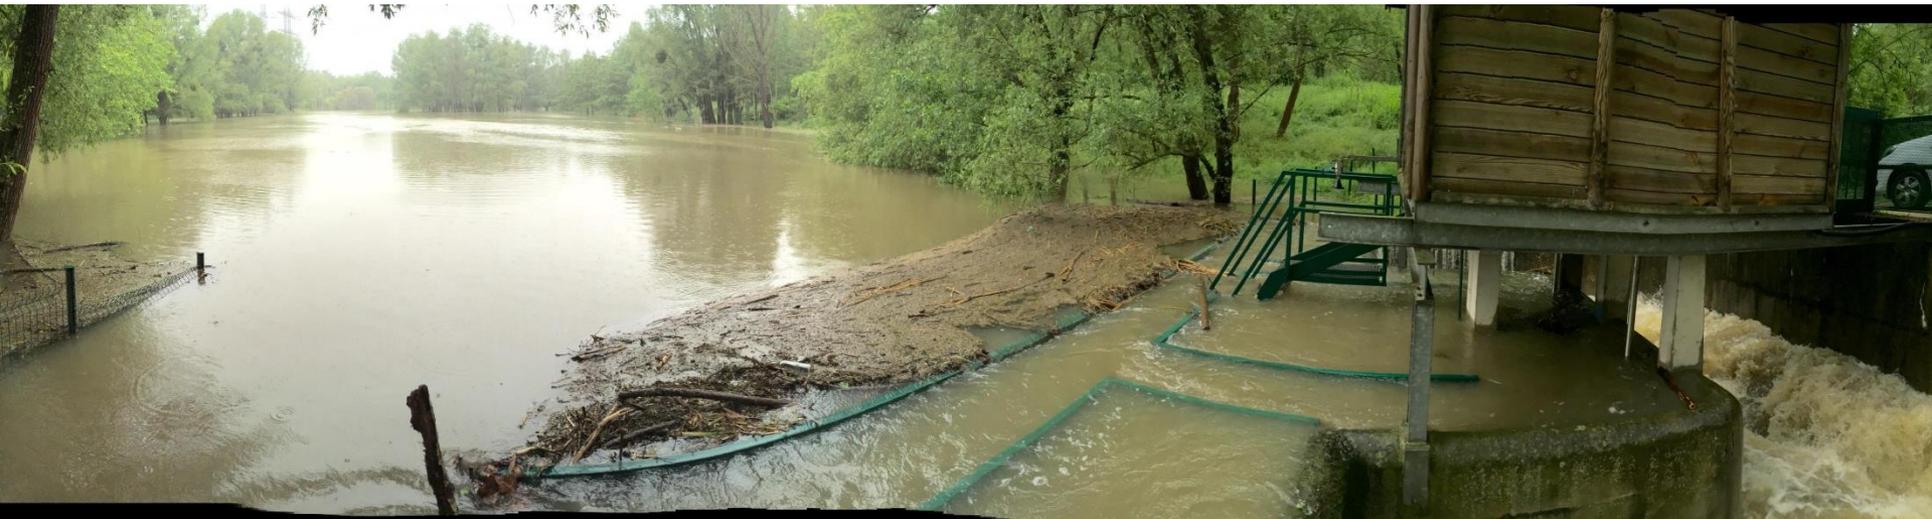
Damoiseaux en plein stockage

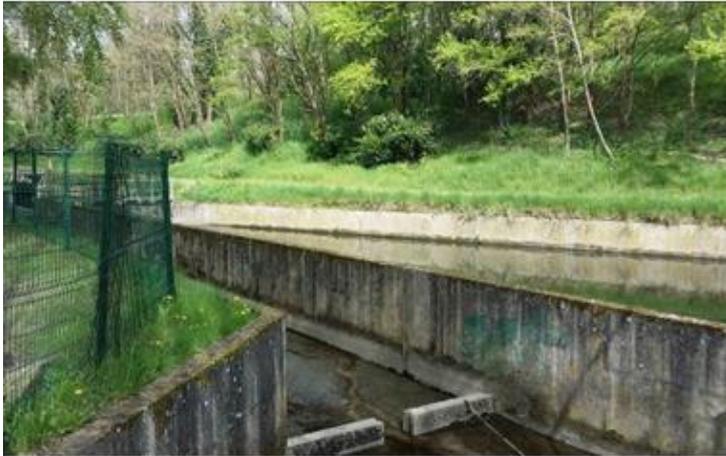
*Vue amont du décanteur*

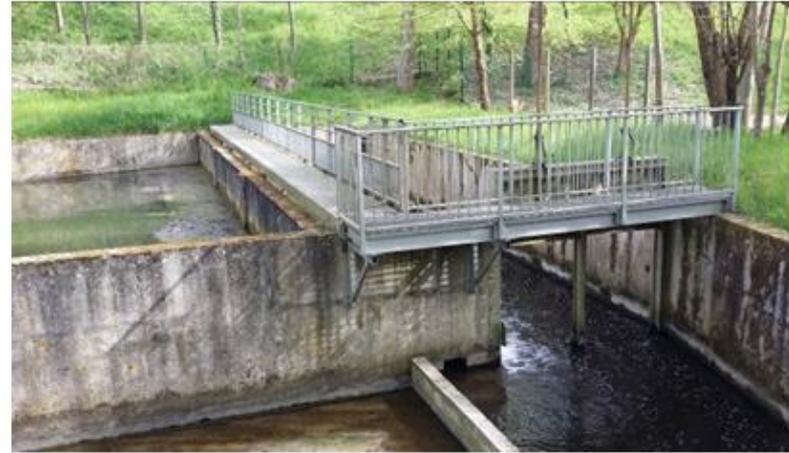
*Vue aval du décanteur avec système de martelière*

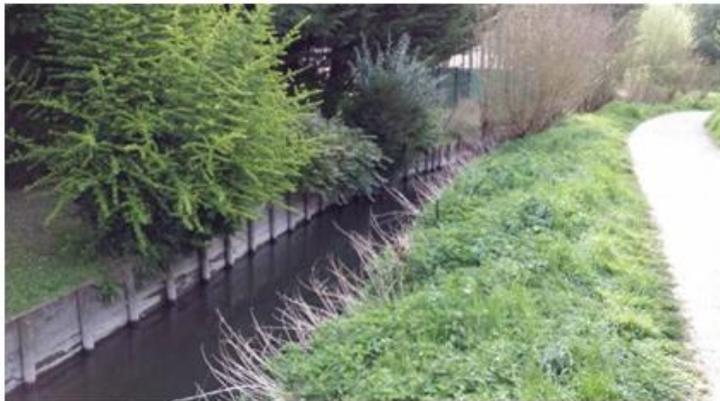
*Protection de berge avec planchage bois. Présence du sentier piéton en rive droite proche de la Bièvre.  
Réseau EU sous le chemin*

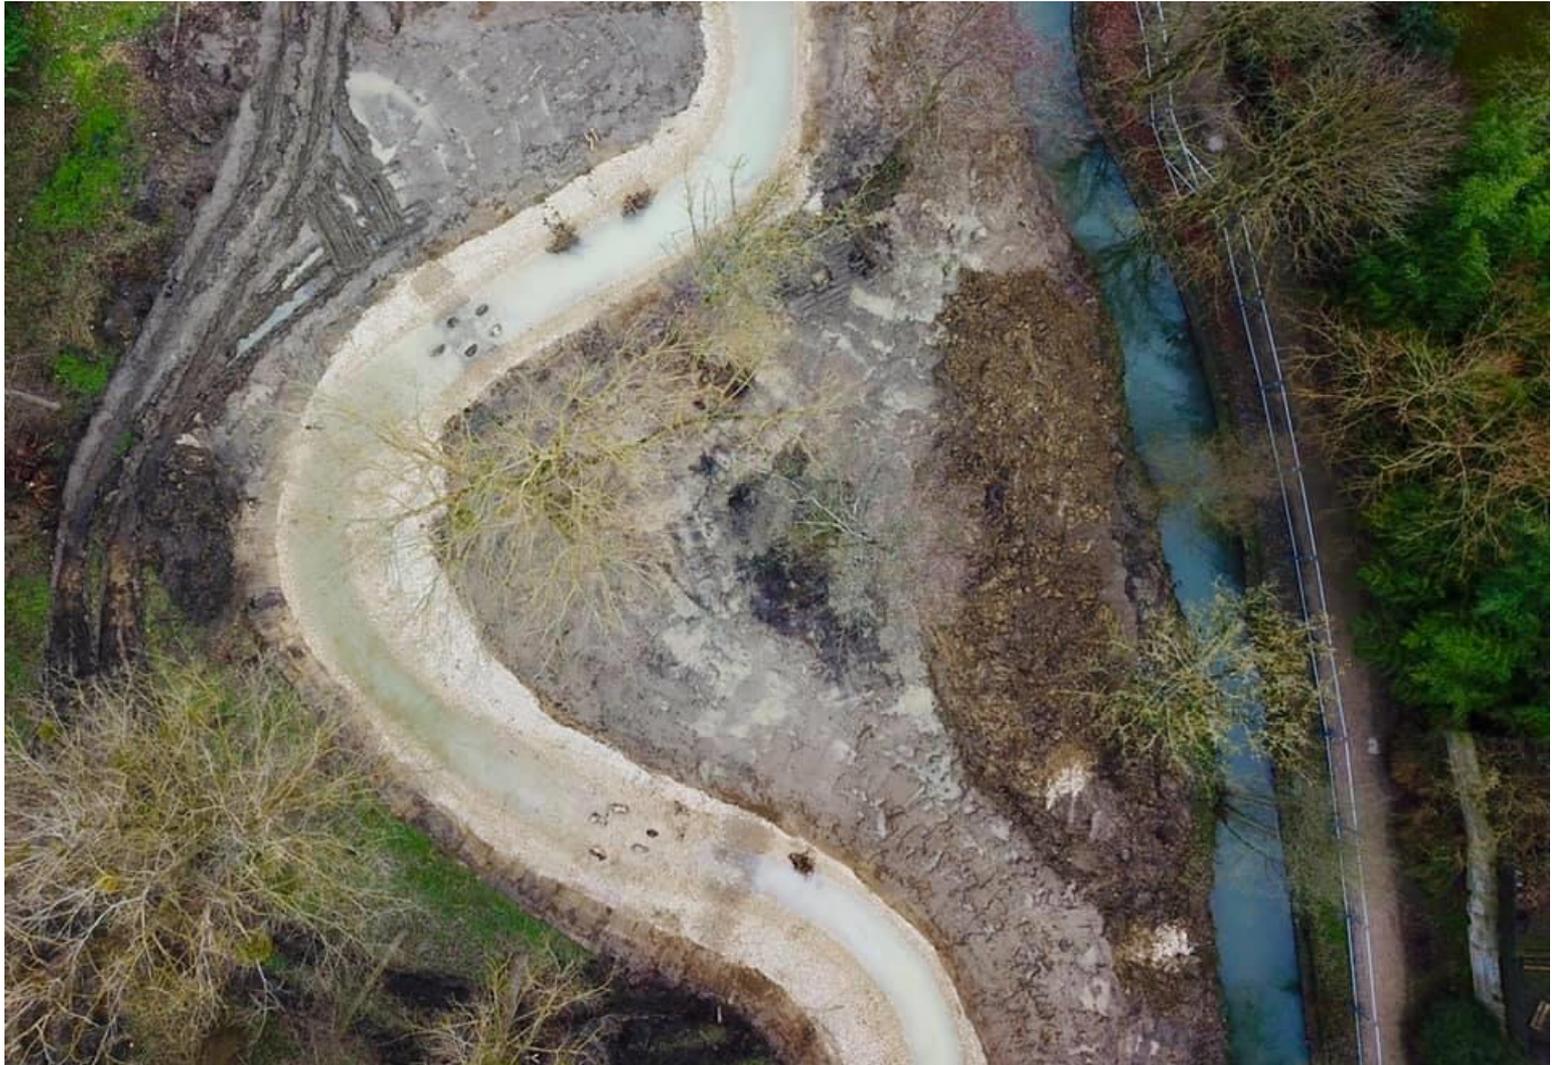
## Travaux en cours : Stockage en ligne, ralentissement, biodiversité

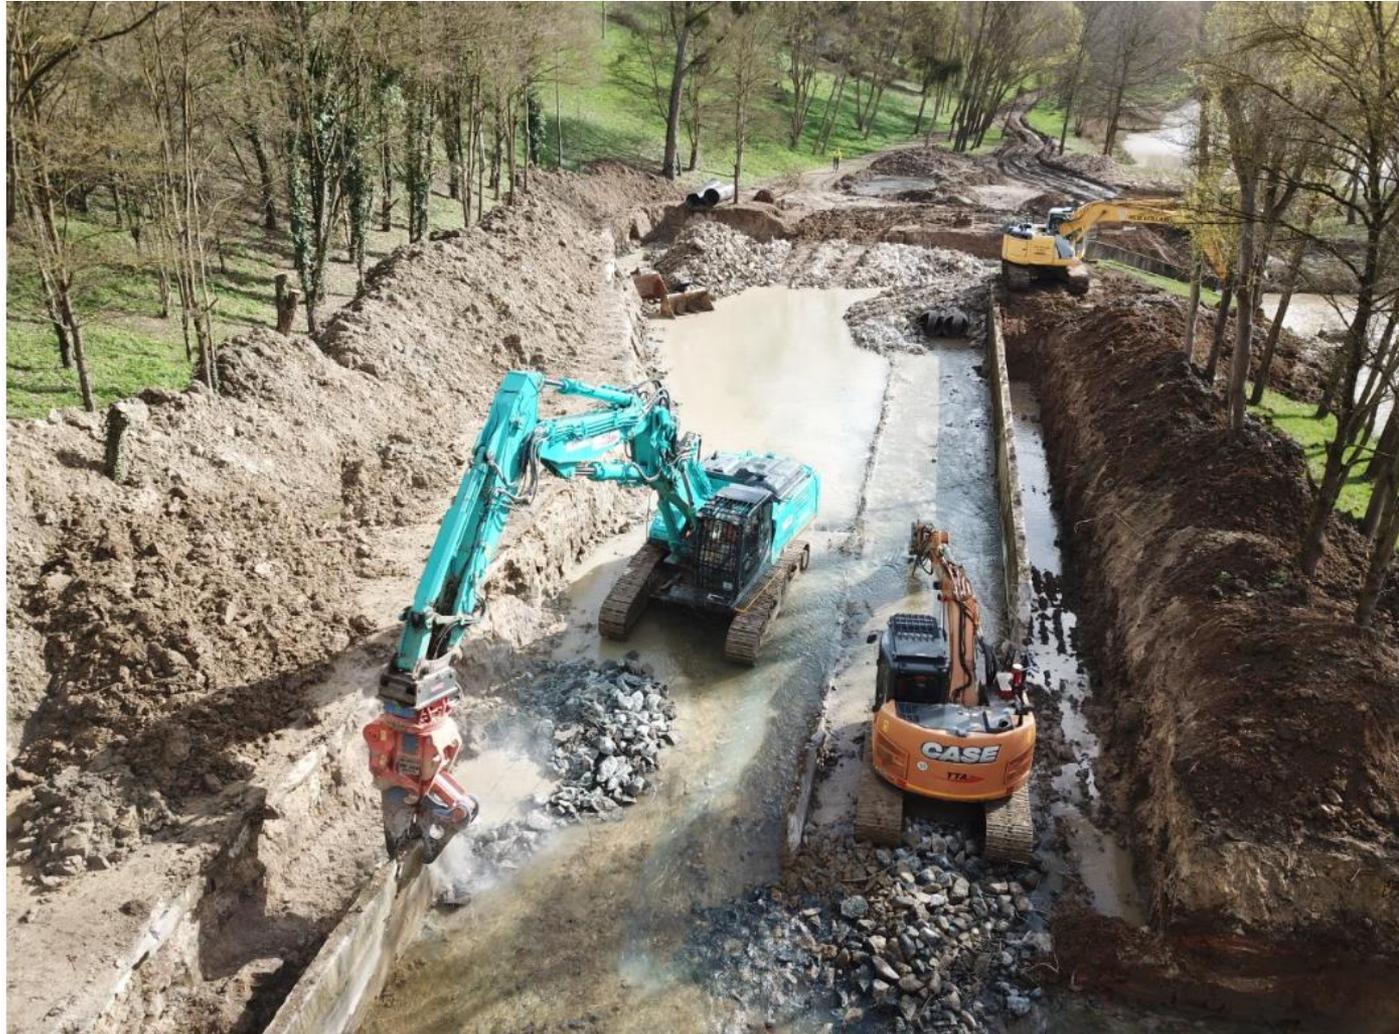
## Travaux en cours : Stockage à la place de l'ouvrage béton, continuité restaurée, habitat

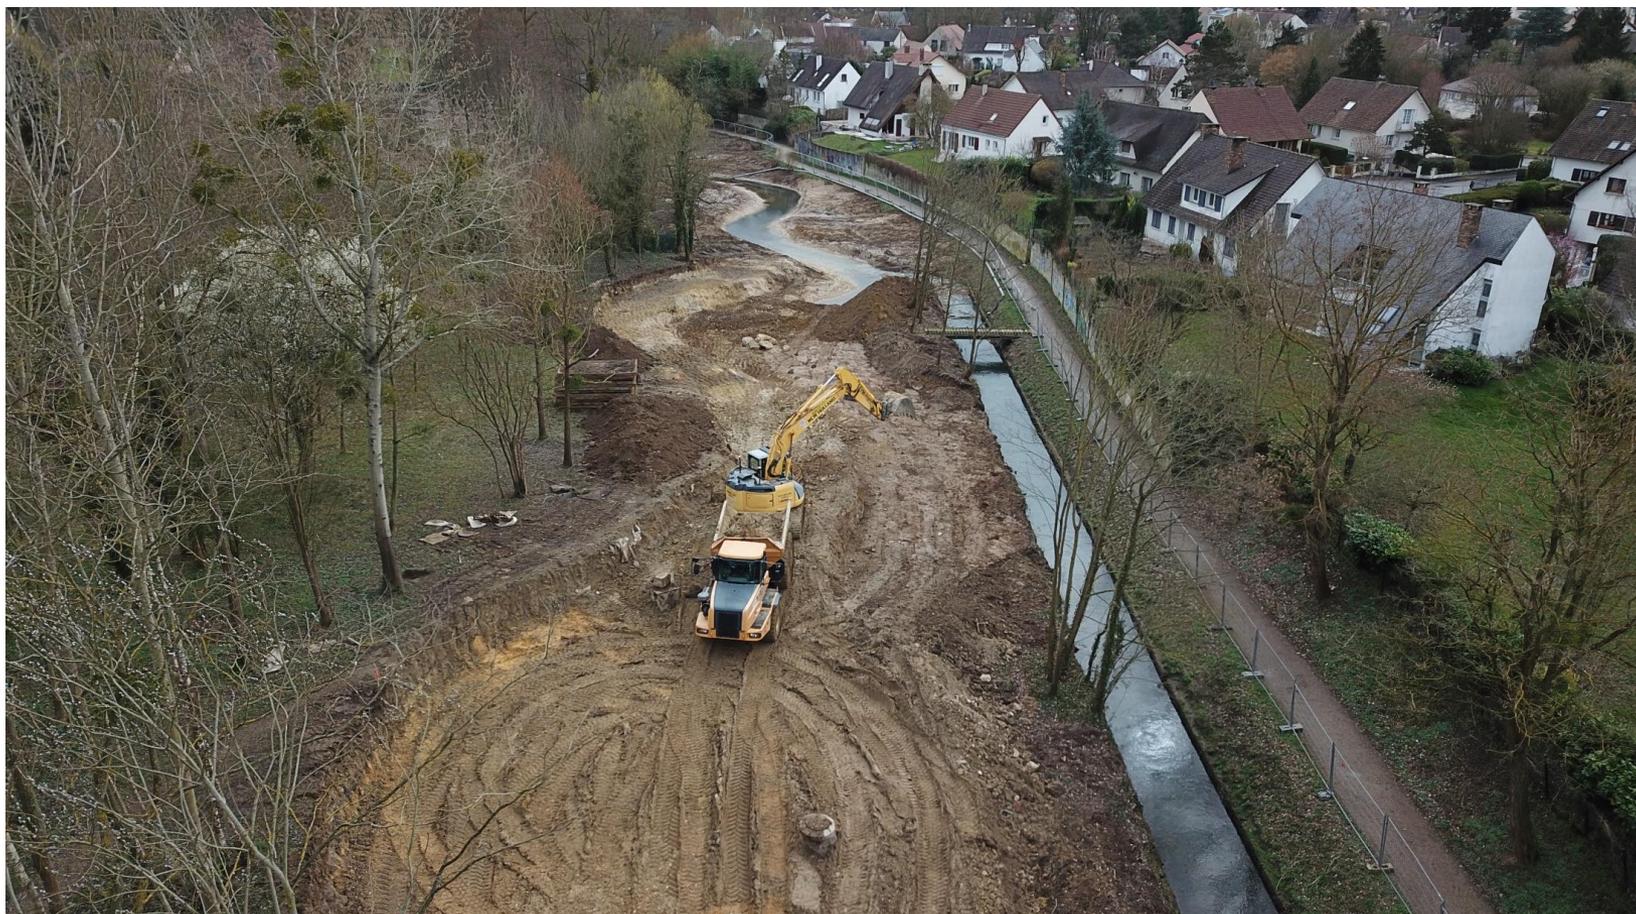
## Travaux en cours : Stockage en ligne, débordement sur secteur des remblais évacués, biodiversité
